# NAPRAWA STUDNI rękawem utwardzanym promieniami UV w Monachium i Krakowie

Michał Andrzejewski / Gamm-Bud sp. z o.o.

Jak przeprowadzać renowację studni z wykorzystaniem rękawa utwardzanego promieniowaniem ultrafioletowym? Jak przygotować się do takich prac i jak przebiegają one krok po kroku? Na te i inne pytania odpowiedzi można znaleźć w opisie demonstracyjnych pokazów, zrealizowanych w Monachium i Krakowie

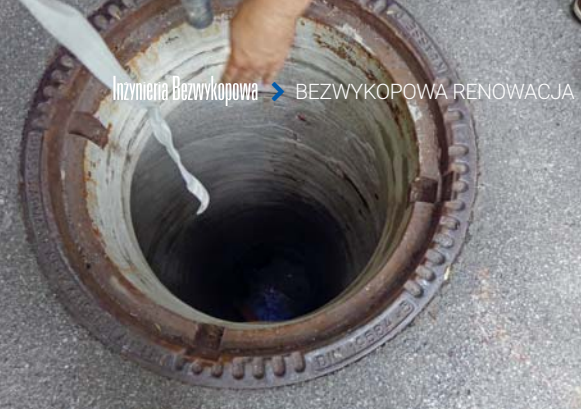
**FOT. 1.** Studnia przygotowana do instalacji

Gdy przyjechaliśmy na miejsce, studnia była już wyczyszczona wodą pod ciśnieniem 350 bar i miała założone uszczelnienia z laminatu w dolnej części, tuż nad kinetą. Bez zbędnej zwłoki pracownicy zabrali się do instalacji. W tym miejscu Czytelnikowi należy się drobne wyjaśnienie. W przypadku tej technologii rękaw do naprawy studni jest produkowany do konkretnej instalacji. Uwzględnione są wszystkie wymiary studni i sposób jej zamknięcia od góry. Zamówienie wykładziny musi być więc poprzedzone wykonaniem dokładnych pomiarów. Dzięki temu, po naprawie, wykładzina przylega idealnie do ścianek studni.

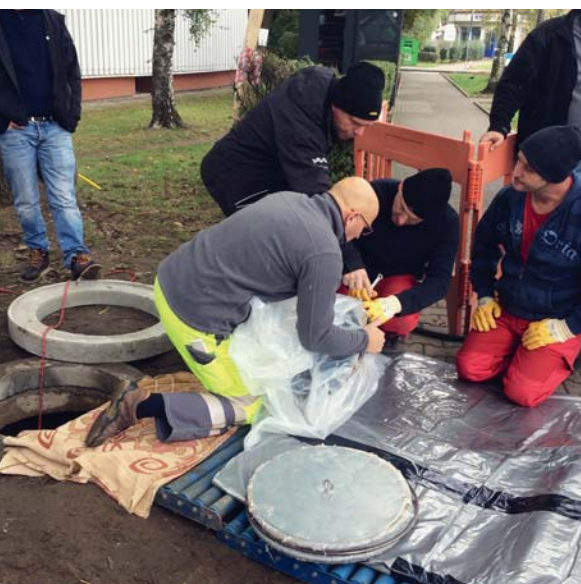
**FOT. 2.** Przygotowanie rękawa

iliśmy w „paker”, czy jak mówią inni – w „buta”, tj. przyrząd, przez który wprowadzane jest źródło światła i do którego rękaw jest zamocowany. Z drugiej strony wewnętrzna folia zamocowana została do specjalnego krążka, będącego jednocześnie dnem i zamocowaniem linki prowadzącej źródło światła. Rękaw przy użyciu wciągarki został opuszczony do studni. Otwarty pakier przykryty był szmatą, aby nie dopuścić do naświetlenia rękawa. Po dokładnym ustaleniu położenia rękawa, wprowadzony został zestaw lamp i pakier zamknięto denkiem. Następnie, przy użyciu sprężonego powietrza, „rozdmuchaliśmy” wykładzinę i sprawdziliśmy wnętrze studni z rękawem. W tym przypadku mieliśmy do dyspozycji dwie kamery – jedną w denku pakera, a drugą w dolnej części zestawu lamp. Wszystko wyglądało dobrze, więc przystąpiliśmy do utwardzania. Po zapaleniu żarników zestaw został czterokrotnie opuszczony na dno studni i podniesiony do góry. Ta operacja była przeprowadzona ręcznie. Po zakończeniu utwardzania zdjęliśmy denko z pakera i wyjęliśmy lampy. Następnie uwolniliśmy pakier i docięliśmy rękaw do odpowiedniego miejsca pod włazem. Usunięta została też folia wewnętrzna, a dół rękawa docięto. Potem usunięto „ślepe” dno ze studni i uszczelniono masą gumową w miejscu docięcia rękawa do studni. I tyle! Ta studnia nie miała żadnych przyłączy, więc nie trzeba było ich otwierać i zakładać kształtek kapeluszowych. Cała akcja trwała około dwóch godzin.

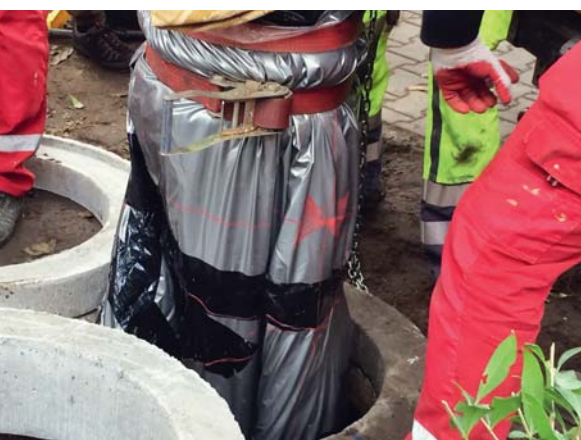
**FOT. 3.** Pozycjonowanie rękawa w studni

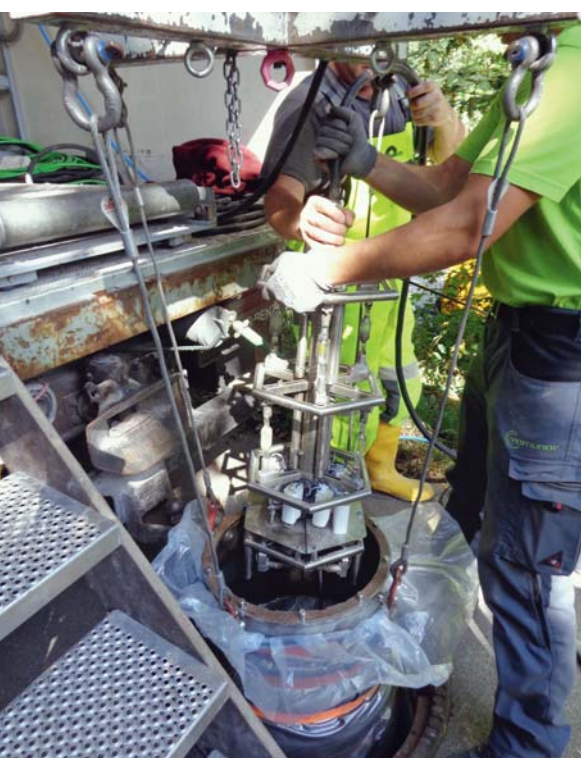
**FOT. 4.** Wkładanie źródła światła

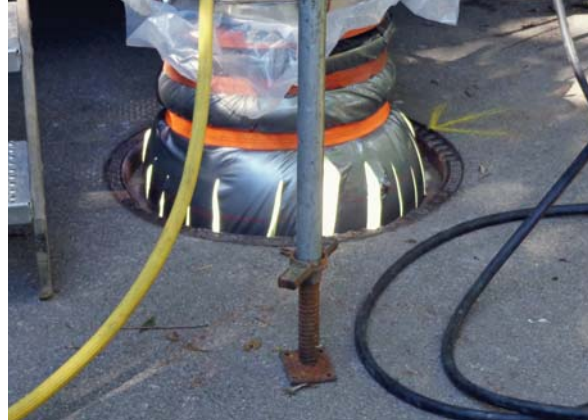
- FOT. 5. Lampy pracują
- FOT. 6. Panel dotykowy szafy sterującej
- FOT. 7. Po wyjęciu „pakera”
- FOT. 8. Studnia w Monachium
- FOT. 9. Studnia w Krakowie
