ŚWIATŁO W STUDNI

Michał Andrzejewski / GAMM-BUD sp. z o.o.

Naprawa studni wykładzinami utwardzonymi promieniami UV

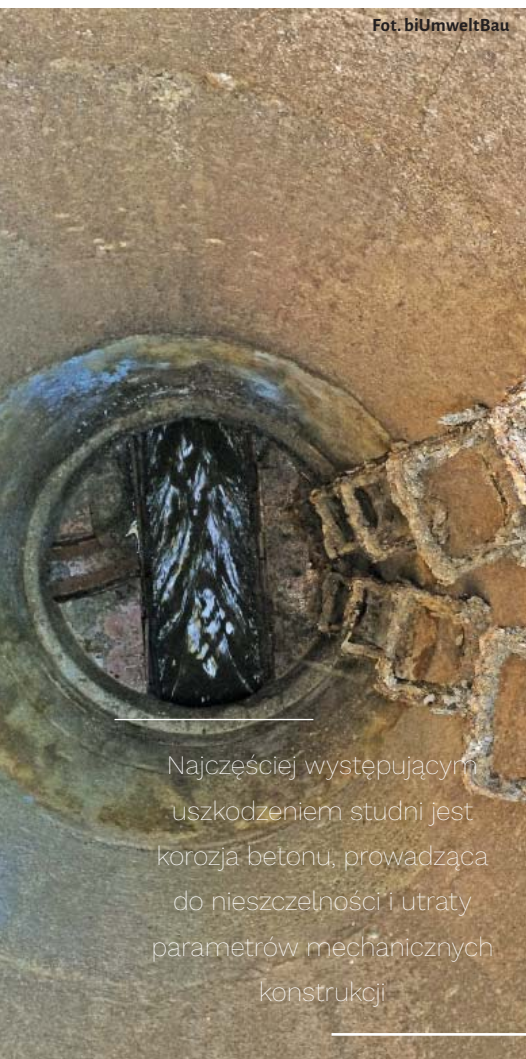
Najczęściej występującym uszkodzeniem studni jest korozja betonu, prowadząca do nieszczelności i utraty parametrów mechanicznych konstrukcji

Najczęściej występującym uszkodzeniem studni jest korozja betonu, prowadząca do nie-
